**STAVEBNÍ PRŮZKUM A HODNOCENÍ STAVU
KONSTRUKCE**

BUILDING SURVEY AND EVALUATING THE STATE OF CONSTRUCTION

DIPLOMOVÁ PRÁCE

Bc. Jakub Štěpánek

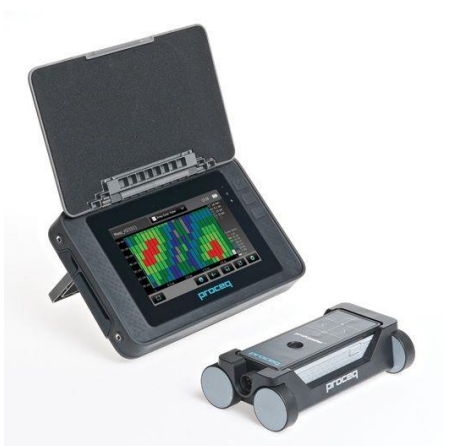
Obr. 3 – Profometer PM 630 [7]

Již zmiňovaný technologický pokrok přístrojů pro nedestruktivní zkoušení se výrazně podepsal také u elektromagnetických indikátorů výztuže. Konkrétně se pokrok projevil např. u přístroje Profometer PM-630 od firmy Proceq (Obr. 3), který byl použit v praktické části této práce. Tento přístroj je vybaven barevným dotykovým displejem, který je schopen zobrazit grafické výsledky měření v reálném čase. Výsledky lze ukládat, exportovat a dále s nimi pracovat. Výrobce uvádí, že je přístroj schopen zaznamenat výztuž až do hloubky 185 mm s přesností krytí $\pm 1\text{--}4\text{ mm}$. Průměr betonářské výztuže je pak schopen zaznamenat do hloubky 63 mm s odchylkou ± 1 velikost výztuže. [7]

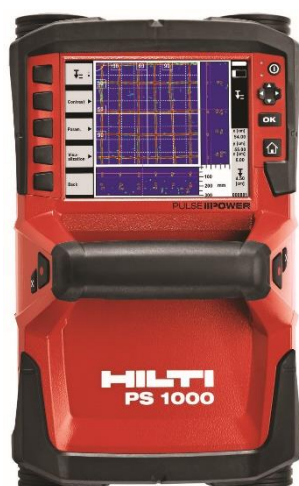
Obr. 5 – Georadar Hilti PS1000 [10]

Přístroj Hilti PS 1000 (Obr. 5) přinesl výrazné zlepšení nejen v kompaktnosti konstrukce samotného přístroje, ale především v softwarovém vybavení, které je přímo určeno pro diagnostiku železobetonové konstrukce. Přístroj je vybaven trojicí antén, které jsou dle výrobce schopny rozeznat betonářskou výztuž, předpínací kabely či jiné nehomogenity do hloubky až 400 mm s přesností ± 10 mm za předpokladu minimální vzdálenosti mezi dvěma sousedními předměty 40 mm. Měření lze provádět buď liniově (pohyb georadaru v jednom směru) nebo plošně (pohyb georadaru po konstrukci v předem vytyčeném rastru 600x600 mm nebo 1200x1200 mm).

Výhodou tohoto přístroje je velice rychlé zkoumání konstrukce se zobrazením grafického zpracování výsledků měření v reálném čase. Výsledek měření lze nechat vykreslit jako 2D zobrazení (půdorys + řezy ve dvou vzájemně kolmých rovinách) nebo jako 3D zobrazení s možností pootáčení výsledné skladby v prostoru. V porovnání s elektromagnetickými indikátory výztuže lze považovat za velkou výhodu schopnost rozeznat (nejen) výztuž do výrazně větší hloubky, a to i v případě několika vrstev. Jako nevýhodu pak můžeme považovat neschopnost stanovit průměr a typ lokalizované výztuže. I přes kompaktní rozměry v kategorii georadarů je tento přístroj v některých případech kvůli svým rozměrům nepoužitelný.

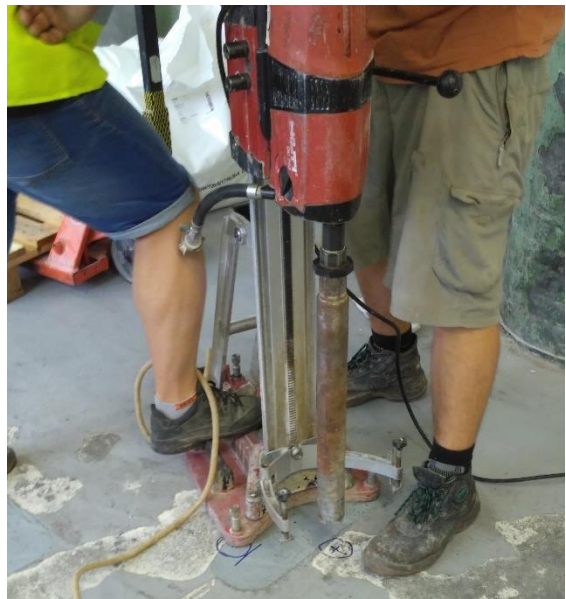
Obr. 8 – Vrtačka s dutým válcem osazená v držáku

K samotnému vrtání se využívá vrtačky se speciálním dutým válcem, který je na spodní straně opatřen diamantovými břity. Vrtačka je upevněna v držáku, který celý proces vrtání výrazně usnadňuje a stabilizuje. Držák umožňuje vrtní ve svislém, vodorovném i šikmém

směru. Břity jsou při vrtání obvykle ochlazovány vodou. Ve výjimečných případech lze vrtat i bez chlazení vodou, což je však značně komplikované. Vrtání bez chlazení vodou může být vyžadováno v případě odebírání jádrových vývrtů z konstrukcí kulturních a historických památek. Běžně využívané vrtáky jsou průměru 25, 50, 100 a 150 mm. Vrt se provádí do požadované hloubky, poté se vrták vyjme a jádrový vývrt se vylomí. U deskových konstrukcí lze provádět jádrové vývrty i přes celou tloušťku konstrukce.

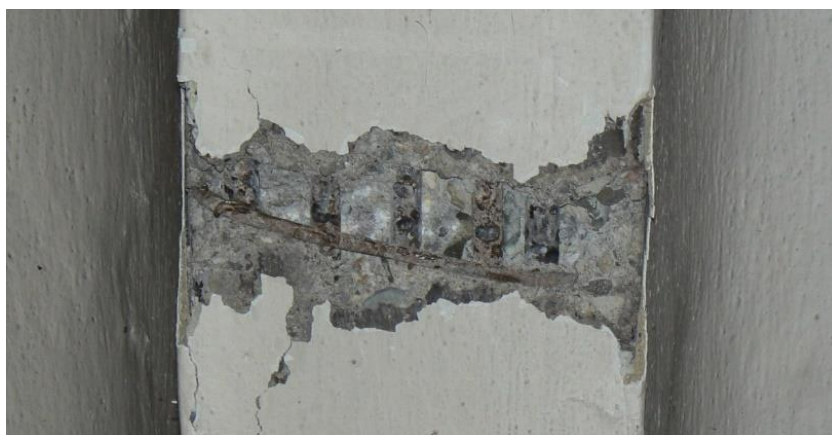
Obr. 10 – Sekaná sonda pro ověření výztuže provedená na trámu

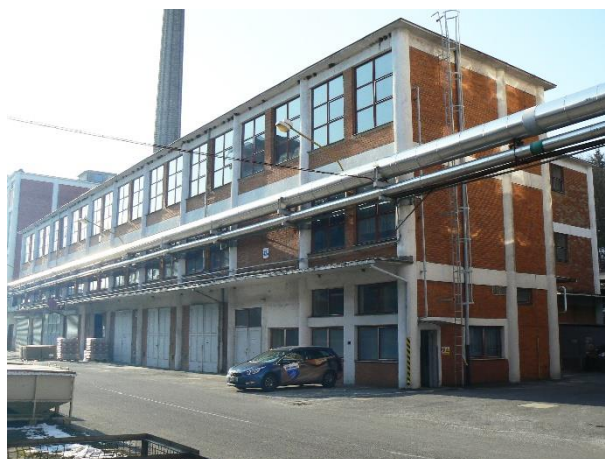
Obr. 11 – Objekt "A"

Jedná se o masivní železobetonovou třípodlažní nepodsklepenou halu, která dle dostupné výkresové dokumentace pochází z přelomu padesátých a šedesátých let dvacátého století a lze ji označit jako modifikaci tzv. „Baťova skeletu“.

Půdorysně se jedná o třítrakt (v některých polích rozšířen na čtyřtrakt), který je rozdělen na tři dilatační celky. Nosnou konstrukci tvoří sloupy kruhového průřezu. V podélném směru navazují průvlaky, které jsou u sloupů půdorysně rozšířeny pomocí náběhů. Strop je tvořen železobetonovou deskou s příčnými žebry. Řady v podélném směru byly označeny čísly 1–6 a řady v příčném směru písmeny A–K (Obr. 13 a obr. 14).

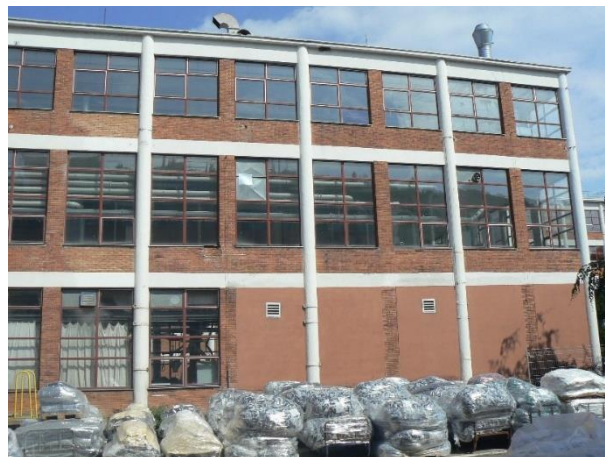
Obr. 12 – Objekt "B"

Stejně jako u Objektu „A“ se jedná o masivní železobetonovou třípodlažní nepodsklepenou halu, dle dostupných informací však pochází pravděpodobně z konce čtyřicátých let dvacátého století a lze ji označit jako typický tzv. „Baťův skelet“.

Půdorysně se jedná o třítrakt (v některých polích rozšířen na čtyřtrakt), který je rozdělen na tři dilatační celky. Nosnou konstrukci tvoří sloupy kruhového průřezu, které jsou v místě dilatace děleny půdorysně na půlkruhy, čímž tvoří dilatační spáru. V podélném směru navazují průvlaky, které jsou u sloupů půdorysně rozšířeny pomocí náběhů. Strop je tvořen železobetonovou deskou s příčnými žebry a byl řešen formou ztraceného bednění. Podhled tedy tvoří železobetonová deska, která nebyla předmětem zkoumání. Řady v podélném směru byly označeny čísly 1–2 a řady v příčném směru písmeny I–K (Obr. 15).

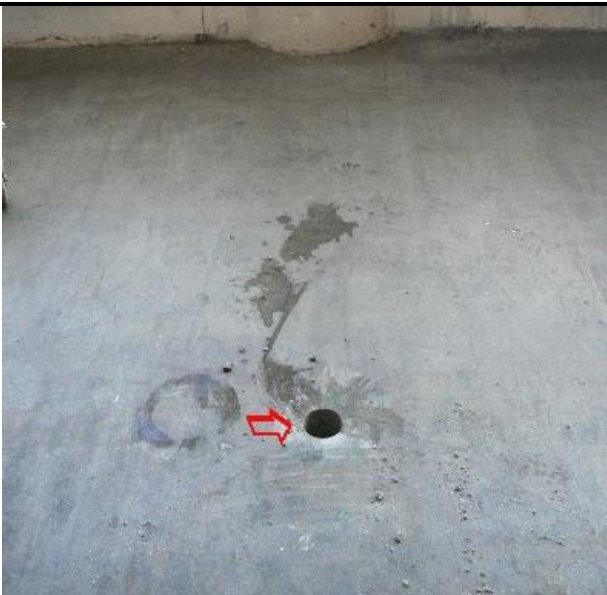
1V1	
Místo odběru	Průvlak ve stropu nad 1. NP (poloha vyznačena na obr. 13).
Typ sondy	Sonda shora do stropu.
Průměr vývrtu	75 mm
Celková délka vývrtu	Cca 320 mm
Popis betonu	<ul style="list-style-type: none">- Kamenivo těžené- Frakce 0-16 mm- Maximální velikost zrn do 25 mm- Ojedinělé zrno 40 mm- Pórovitost mírná, póry do 3 mm
Fotodokumentace

<i>Obr. 16 – Místo sondy 1V1 do průvlaku nad 1. NP</i>

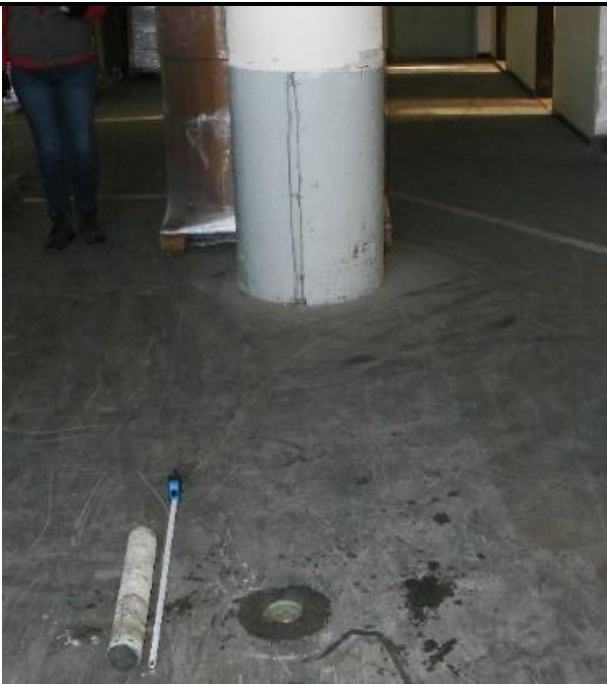
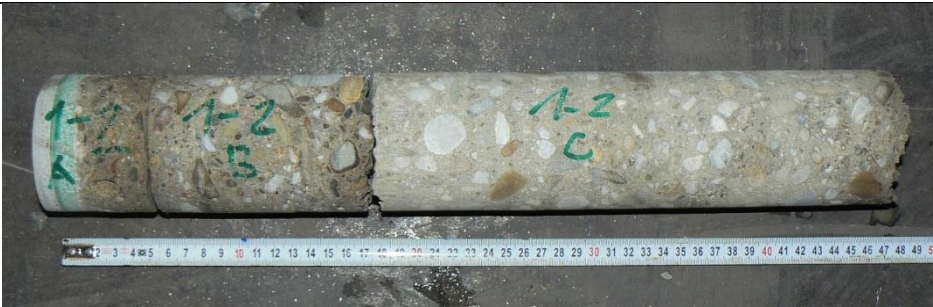
1V2	
Místo odběru	Průvlak ve stropu nad 1. NP (poloha vyznačena na obr. 13).
Typ sondy	Sonda shora do stropu.
Průměr vývrtu	75 mm
Celková délka vývrtu	Cca 480 mm
Popis betonu	<ul style="list-style-type: none"> - Kamenivo těžené - Frakce 0-16 mm - Maximální velikost zrn do 25 mm - Pórovitost mírná, póry do 3 mm
Fotodokumentace

<p><i>Obr. 18 – Místo sondy 1V2 do průvlaku nad 1. NP</i></p>

<p><i>Obr. 19 – Jádrový vývrt 1V2</i></p>

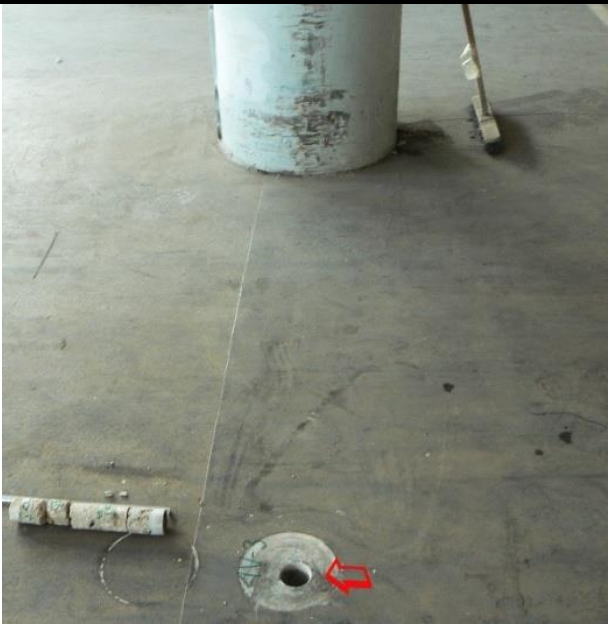
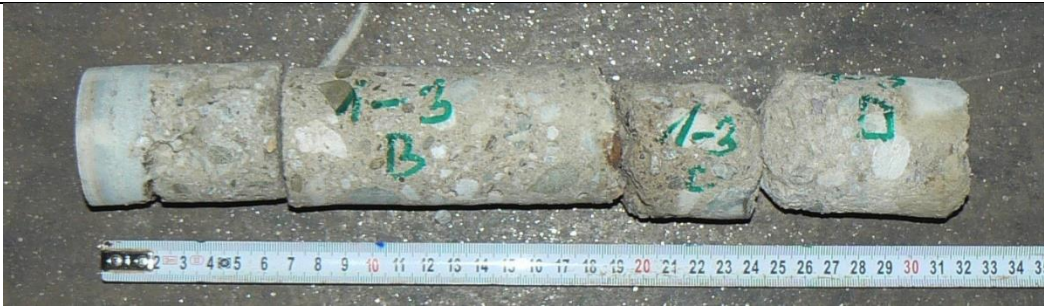
1V3	
Místo odběru	Trám ve stropu nad 1. NP (poloha vyznačena na obr. 13).
Typ sondy	Sonda shora do stropu.
Průměr vývrtu	50 mm
Celková délka vývrtu	Cca 320 mm
Popis betonu	<ul style="list-style-type: none"> - Kamenivo těžené - Frakce 0-16 mm - Maximální velikost zrn do 25 mm - Ojedinělé zrno 40 mm - Zachyceny vodorovné pracovní spáry - Pórovitost mírná, póry do 3 mm
Fotodokumentace

<p><i>Obr. 20 – Místo sondy 1V3 do trámu nad 1. NP</i></p>

<p><i>Obr. 21 – Jádrový vývrt 1V3</i></p>

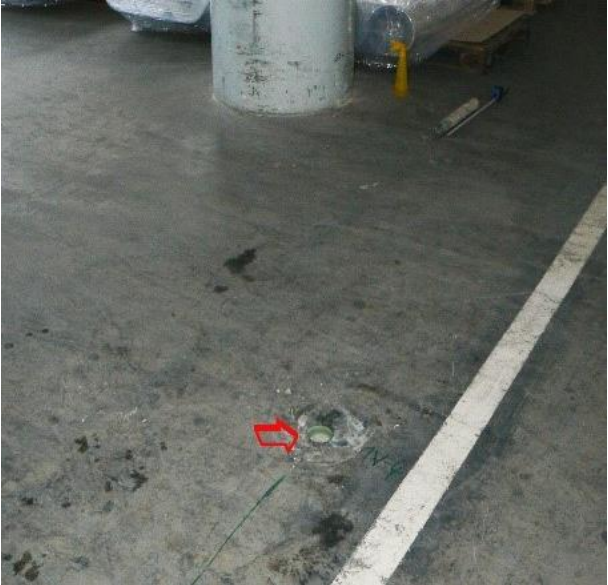
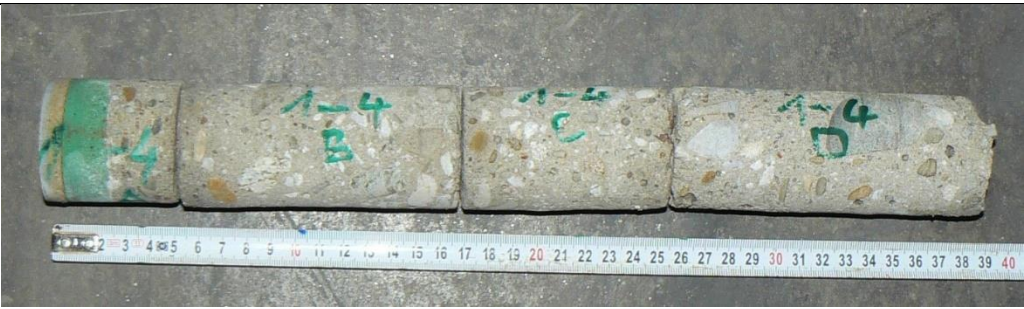
1V4	
Místo odběru	Trám ve stropu nad 1. NP (poloha vyznačena na obr. 13).
Typ sondy	Sonda shora do stropu.
Průměr vývrtu	50 mm
Celková délka vývrtu	Cca 390 mm
Popis betonu	<ul style="list-style-type: none"> - Kamenivo těžené - Frakce 0-16 mm - Maximální velikost zrn do 25 mm - Zachyceny vodorovné pracovní spáry - Pórovitost mírná, póry do 3 mm
Fotodokumentace

<p><i>Obr. 22 – Místo sondy 1V4 do trámu nad 1. NP</i></p>

<p><i>Obr. 23 – Jádrový vývrt 1V4</i></p>

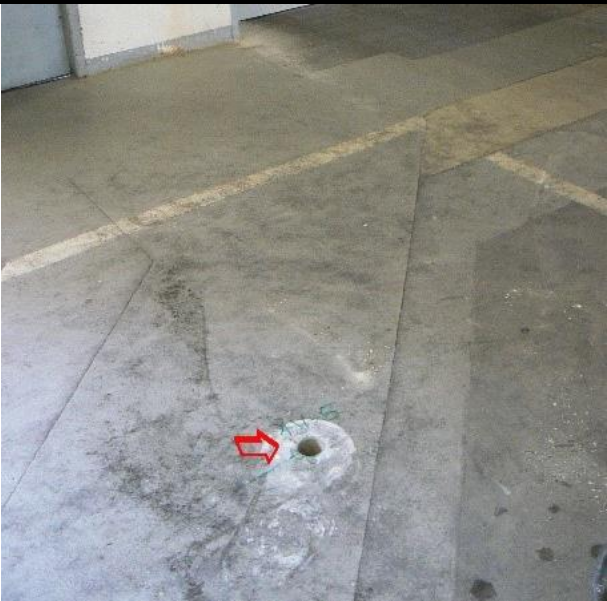
1V5	
Místo odběru	Deska ve stropu nad 1. NP (poloha vyznačena na obr. 13).
Typ sondy	Sonda shora do stropu.
Průměr vývrtu	50 mm
Celková délka vývrtu	Cca 140 mm
Popis betonu	<ul style="list-style-type: none"> - Kamenivo těžené - Frakce 0-16 mm - Maximální velikost zrn do 25 mm - Pórovitost mírná, póry do 3 mm
Fotodokumentace

<p><i>Obr. 24 – Místo sondy 1V5 do desky nad 1. NP</i></p>

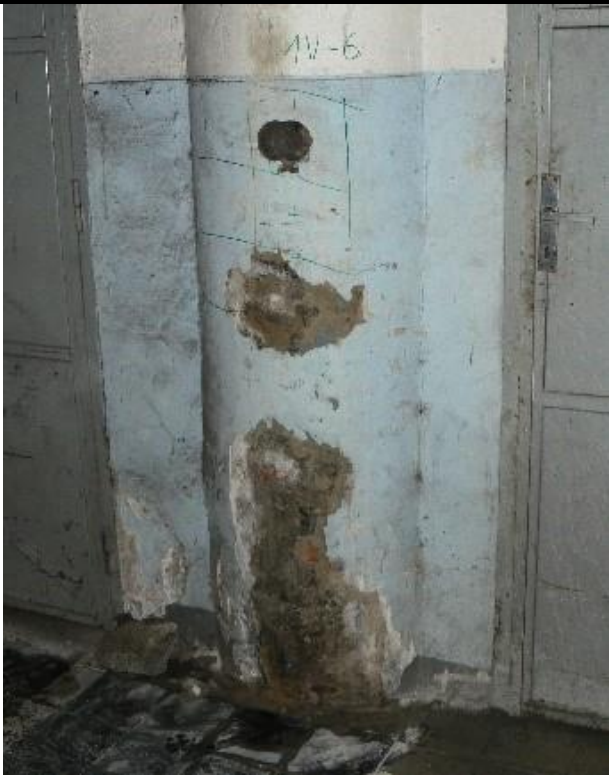
1V6	
Místo odběru	Sloup v 1. NP (poloha vyznačena na obr. 13).
Typ sondy	Sonda vodorovně do sloupu ve výšce 1350 mm.
Průměr vývrtu	75 mm
Celková délka vývrtu	Cca 370 mm
Popis betonu	<ul style="list-style-type: none"> - Kamenivo těžené - Frakce 0-16 mm - Maximální velikost zrn do 25 mm - Pórovitost mírná, póry do 3 mm - Karbonátce betonu do cca 100 mm
Fotodokumentace

Obr. 26 – Místo sondy 1V6 do sloupu v 1. NP

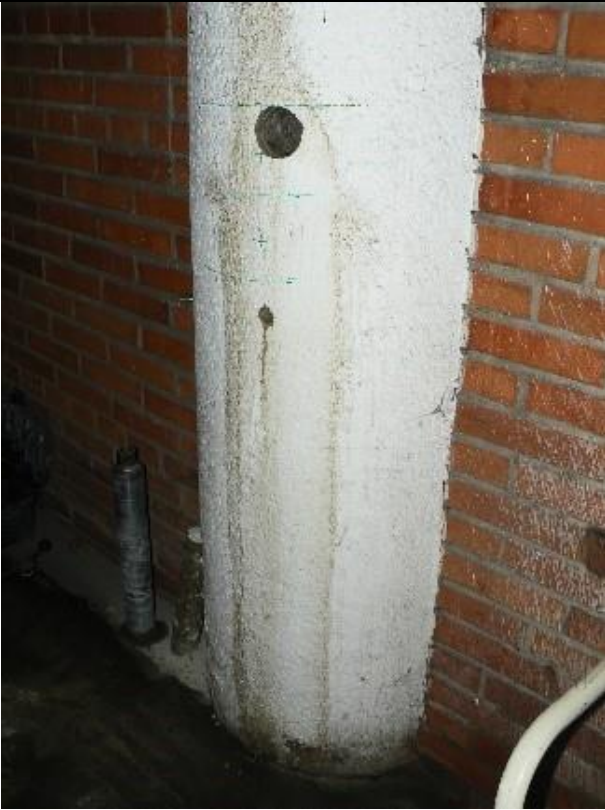
1V7	
Místo odběru	Sloup v 1. NP (poloha vyznačena na obr. 13).
Typ sondy	Sonda vodorovně do sloupu ve výšce 1370 mm.
Průměr vývrtu	75 mm
Celková délka vývrtu	Cca 360 mm
Popis betonu	<ul style="list-style-type: none"> - Kamenivo těžené - Frakce 0-16 mm - Maximální velikost zrn do 25 mm - Pórovitost mírná, póry do 3 mm - Karbonátce betonu do cca 20 mm
Fotodokumentace

Obr. 28 – Místo sondy 1V7 do sloupu v 1. NP

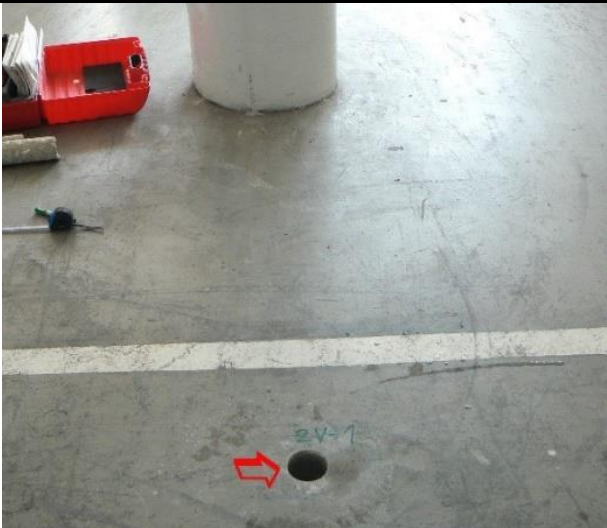
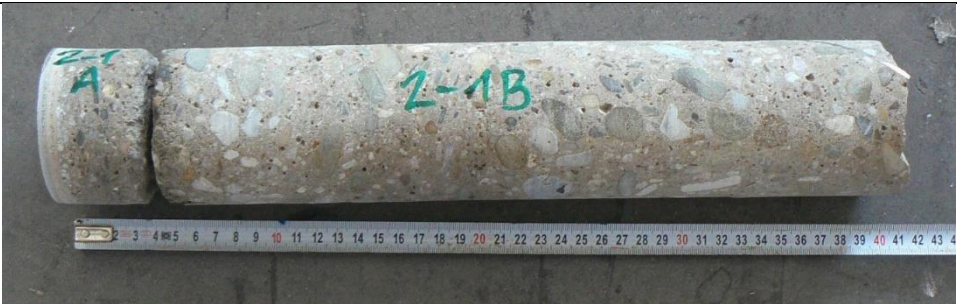
2V1	
Místo odběru	Průvlak ve stropu nad 2. NP (poloha vyznačena na obr. 14).
Typ sondy	Sonda shora do stropu.
Průměr vývrту	75 mm
Celková délka vývrту	Cca 410 mm
Popis betonu	<ul style="list-style-type: none"> - Kamenivo těžené - Frakce 0-16 mm - Maximální velikost zrn do 25 mm - Pórovitost mírná, póry do 3 mm
Fotodokumentace

<p><i>Obr. 30 – Místo sondy 2V1 do průvlaku nad 2. NP</i></p>

<p><i>Obr. 31 – Jádrový vývrt 2V1</i></p>

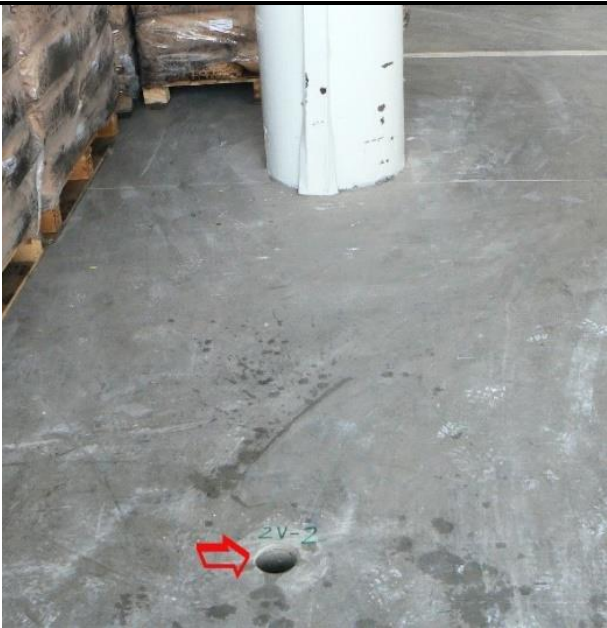
2V2	
Místo odběru	Průvlak ve stropu nad 2. NP (poloha vyznačena na obr. 14).
Typ sondy	Sonda shora do stropu.
Průměr vývrtu	75 mm
Celková délka vývrtu	Cca 280 mm
Popis betonu	<ul style="list-style-type: none"> - Kamenivo těžené - Frakce 0-16 mm - Maximální velikost zrn do 25 mm - Ojedinělé zrno 40 mm - Pórovitost mírná, póry do 3 mm
Fotodokumentace

<p><i>Obr. 32 – Místo sondy 2V2 do průvlaku nad 2. NP</i></p>

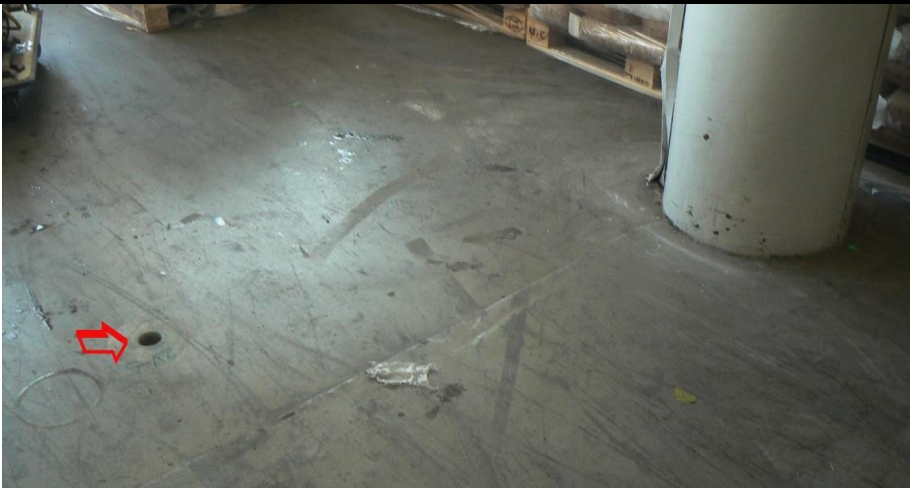
2V5	
Místo odběru	Deska ve stropu nad 2. NP (poloha vyznačena na obr. 14).
Typ sondy	Sonda shora do stropu.
Průměr vývrtu	50 mm
Celková délka vývrtu	Cca 130 mm
Popis betonu	<ul style="list-style-type: none"> - Kamenivo těžené - Frakce 0-16 mm - Ojedinělé zrno 40 mm - Zjevně malé procento hrubého kameniva - Pórovitost mírná, póry do 3 mm
Fotodokumentace

Obr. 38 – Místo sondy 2V5 do desky nad 2. NP

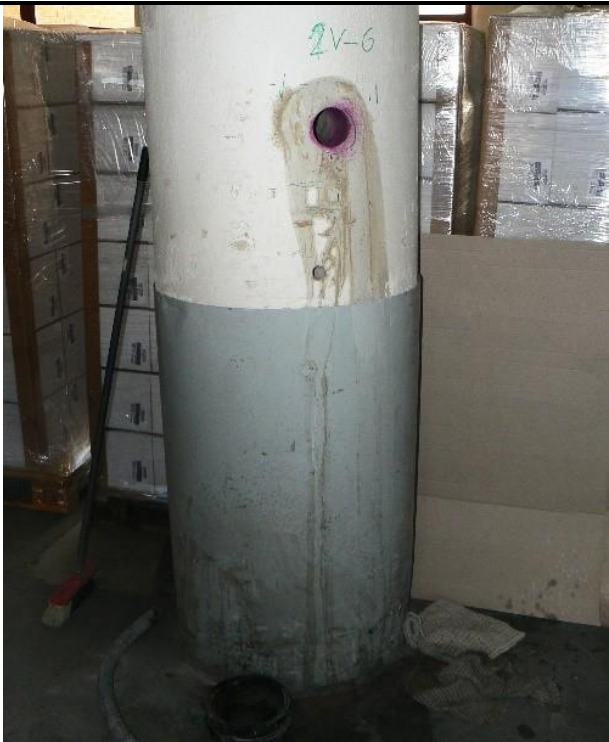
2V6	
Místo odběru	Sloup ve 2. NP (poloha vyznačena na obr. 14).
Typ sondy	Sonda vodorovně do sloupu ve výšce 1400 mm.
Průměr vývrtu	75 mm
Celková délka vývrtu	Cca 290 mm
Popis betonu	<ul style="list-style-type: none"> - Kamenivo těžené - Frakce 0-16 mm - Ojedinělé zrno 35 mm - Zjevně malé procento hrubého kameniva - Pórovitost mírná, póry do 3 mm - Karbonatace betonu do cca 8 mm
Fotodokumentace

Obr. 40 – Místo sondy 2V6 do sloupu v 2. NP

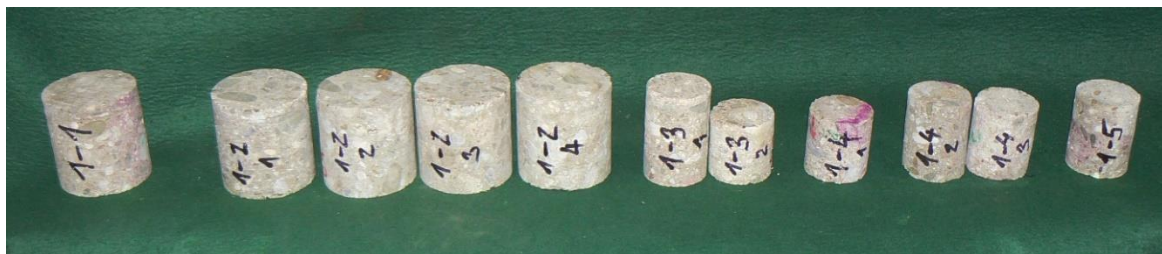
*Obr. 42 – Zkušební tělesa vyrobená ze vzorků 1V1 až 1V5
(průvlaky, trámy a deska nad 1. NP)*

Z nosných prvků železobetonové konstrukce haly bylo odebráno celkem 13 kusů jádrových vývrtů, které jsou podrobně popsány výše. Z těchto jádrových vývrtů bylo odebráno 10 ze stropních konstrukcí a zbývající 3 ze sloupů v 1. a 2. NP. Celkem bylo vyrobeno 27 zkušebních těles pro laboratorní zkoušky betonu – viz obr. 42 až 44.

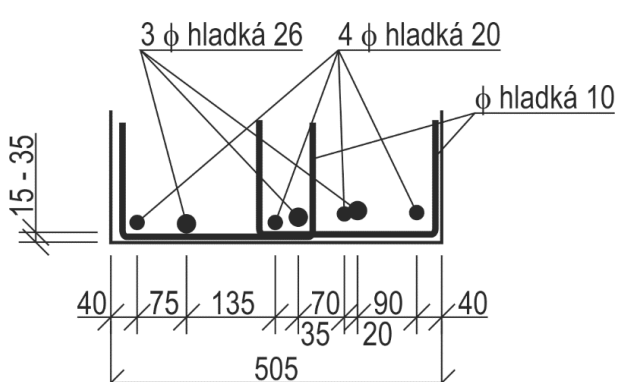
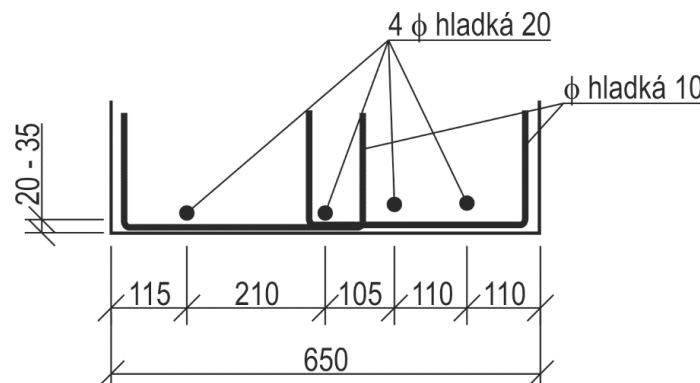
<p>Obr. 45 – Schematický výkres výztuže průvlaku v místě sondy 1P uprostřed rozpětí</p>

<p>Obr. 46 – Schematický výkres výztuže průvlaku v místě sondy 1P u podpory</p>

Výsledky stanovení vyztužení uprostřed rozpětí	
Zjištěno	Dle projektu
3x Ø 26 mm, krytí 15–35 mm 4x Ø 20 mm, krytí 20–35 mm Třmínky: 2x dvojstřižné Ø 10 mm á 240 mm, krytí 0–5 mm Typ výztuže: hladká	3x Ø B 26 mm 4x Ø B 20 mm Třmínky: 2x dvojstřižné Ø B 10 mm á 200 mm
Srovnání s projektem: Zjištěná hlavní nosná výztuž v daném místě prvku se shoduje s projektovou dokumentací. Zjištěna byla odchylka v rozteči třmínků. Rozteče třmínků jsou větší, než požaduje projekt, v průměru 240 mm místo 200 mm.	
Výsledky stanovení vyztužení u podpory	
Zjištěno	Dle projektu
4x Ø 20 mm, krytí 20–35 mm Třmínky: 2x dvojstřižné Ø 10 mm á 200 mm, krytí 0–5 mm Typ výztuže: hladká	4x Ø B 20 mm Třmínky: 2x dvojstřižné Ø B 10 mm á 200 mm
Srovnání s projektem: Zjištěná hlavní nosná výztuž v daném místě prvku se shoduje s projektovou dokumentací. Průvlak má na koncích rozšíření, které není ve výkresu uvedeno, je rozšířen na šířku sloupů.

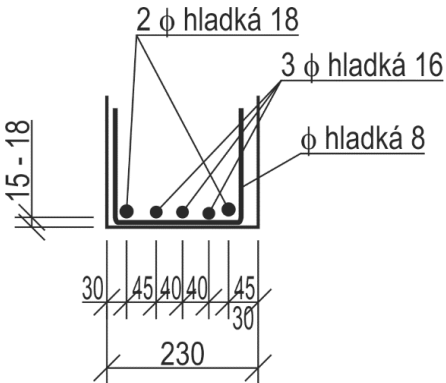
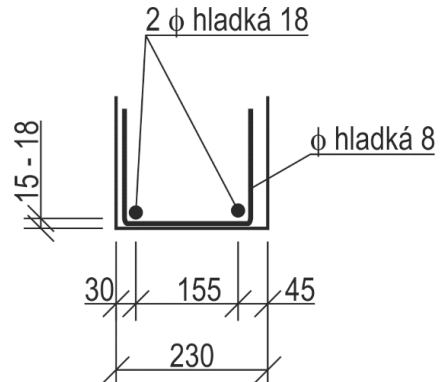
<p>Obr. 47 – Schematický výkres výztuže trámu v místě sondy 1T uprostřed rozpětí</p>

<p>Obr. 48 – Schematický výkres výztuže trámu v místě sondy 1T u podpory</p>

Výsledky stanovení vyztužení uprostřed rozpětí	
Zjištěno	Dle projektu
2x Ø 18 mm, krytí 15–18 mm 3x Ø 16 mm, krytí 15–16 mm Třmínky: 2x dvojstřižné Ø 8 mm á 280 mm, krytí 0–5 mm Typ výztuže: hladká	Není k dispozici
Srovnání s projektem: Výkres vyztužení daného prvku není k dispozici, srovnání není možné.	
Výsledky stanovení vyztužení u podpory	
Zjištěno	Dle projektu
2x Ø 18 mm, krytí 15–18 mm Třmínky: dvojstřižné Ø 8 mm á 280 mm, krytí 0–5 mm Typ výztuže: hladká	Není k dispozici
Srovnání s projektem: Výkres vyztužení daného prvku není k dispozici, srovnání není možné.

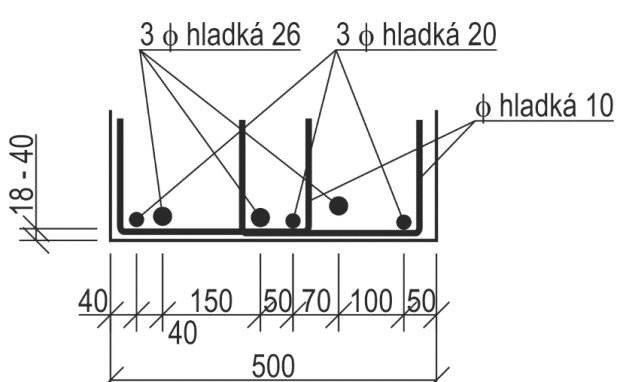
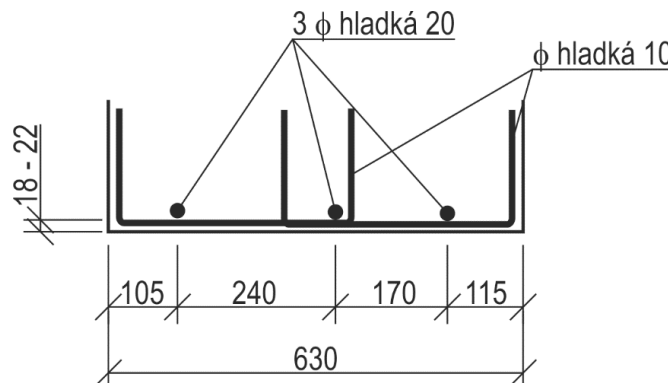
<p>Obr. 50 – Schematický výkres výztuže průvlaku v místě sondy 2P uprostřed rozpětí</p>

<p>Obr. 51 – Schematický výkres výztuže průvlaku v místě sondy 2P u podpory</p>

Výsledky stanovení vyztužení uprostřed rozpětí	
Zjištěno	Dle projektu
3x Ø 26 mm, krytí 22–40 mm 3x Ø 20 mm, krytí 18–22 mm Třmínky: 2x dvojstřižné Ø 10 mm á 250 mm, krytí 2 mm Typ výztuže: hladká	3x Ø B 26 mm 3x Ø B 20 mm Třmínky: 2x dvojstřižné Ø B 10 mm á 200 mm
Srovnání s projektem: Zjištěná hlavní nosná výztuž v daném místě prvku se shoduje s projektovou dokumentací. Zjištěna byla odchylka v rozteči třmínků. Rozteče třmínků jsou větší, než požaduje projekt, v průměru 250 mm místo 200 mm.	
Výsledky stanovení vyztužení u podpory	
Zjištěno	Dle projektu
3x Ø 20 mm, krytí 20–40 mm Třmínky: 2x dvojstřižné Ø 10 mm á 200 mm, krytí 2 mm Typ výztuže: hladká	3x Ø B 20 mm Třmínky: 2x dvojstřižné Ø B 10 mm á 200 mm
Srovnání s projektem: Zjištěná hlavní nosná výztuž v daném místě prvku se shoduje s projektovou dokumentací. Průvlak má na koncích rozšíření, které není ve výkresu uvedeno, je rozšířen na šířku sloupů.

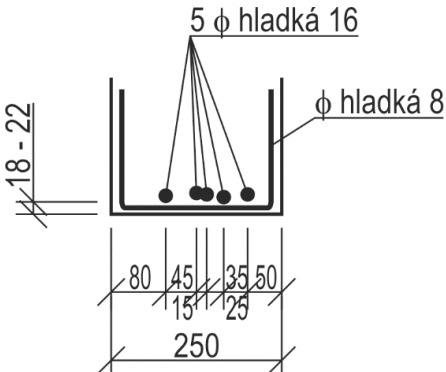
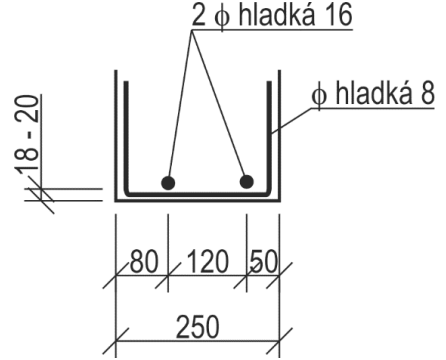
<p>Obr. 52 – Schematický výkres výztuže trámu v místě sondy 2T uprostřed rozpětí</p>

<p>Obr. 53 – Schematický výkres výztuže trámu v místě sondy 2T u podpory</p>

Výsledky stanovení vyztužení uprostřed rozpětí	
Zjištěno	Dle projektu
<p>5x Ø 16 mm, krytí 18–22 mm</p> <p>Třmínky: dvojstřížné Ø 8 mm á 240 mm (nepravidelně), krytí 5 mm</p> <p>Typ výztuže: hladká</p>	<p>5x Ø B 16 mm</p> <p>Třmínky: dvojstřížné Ø B 8 mm á 250 mm</p>
<p>Srovnání s projektem: Zjištěná výztuž v daném místě prvku se shoduje s projektovou dokumentací. Třmínky mají oproti projektu mírně menší rozteče.</p>	
Výsledky stanovení vyztužení u podpory	
Zjištěno	Dle projektu
<p>2x Ø 16 mm, krytí 18–22 mm</p> <p>Třmínky: dvojstřížné Ø 8 mm á 240 mm, krytí 5 mm</p> <p>Typ výztuže: hladká</p>	<p>2x Ø B 16 mm</p> <p>Třmínky: dvojstřížné Ø B 8 mm á 250 mm</p>
<p>Srovnání s projektem: Zjištěná výztuž v daném místě prvku se shoduje s projektovou dokumentací. Třmínky mají oproti projektu mírně menší rozteče.</p>

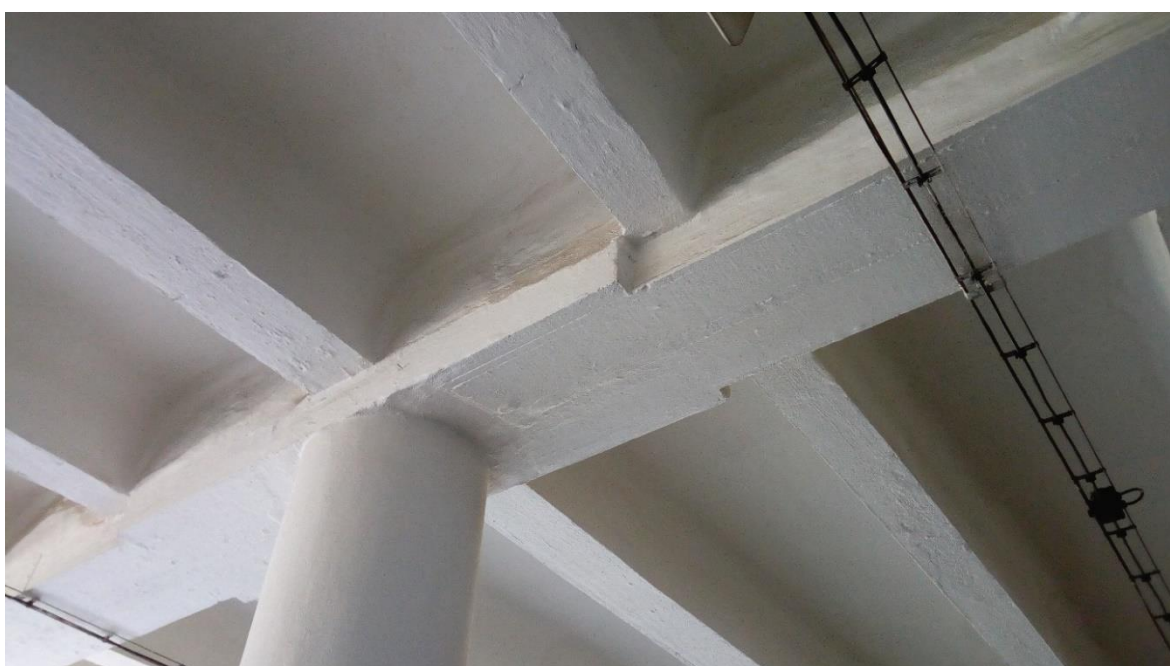
Během průzkumu byly zjištěny tvarové odchylky některých prvků konstrukce v porovnání s dostupnou výkresovou dokumentací. Jedná se zejména o vodorovné rozšíření průvlaků u sloupů, kde je průvlak rozšířen, aby jeho šířka odpovídala průměru sloupu (Obr. 53). Dále byly zjištěny odchylky průměrů sloupů, konkrétně u sloupu v 1. NP (sonda 1S) byl zjištěn menší průměr (630 mm oproti 650 mm dle výkresové dokumentace) a u sloupu ve 2. NP (sonda 2S) byl zjištěn větší průměr (630 mm oproti 600 mm dle výkresové dokumentace). Sonda 2V5 zjistila odchylku v tloušťce stropní desky (90 mm oproti 80 mm dle výkresové dokumentace).

Obr. 55 – Vodorovné rozšíření průvlaků na šířku sloupu

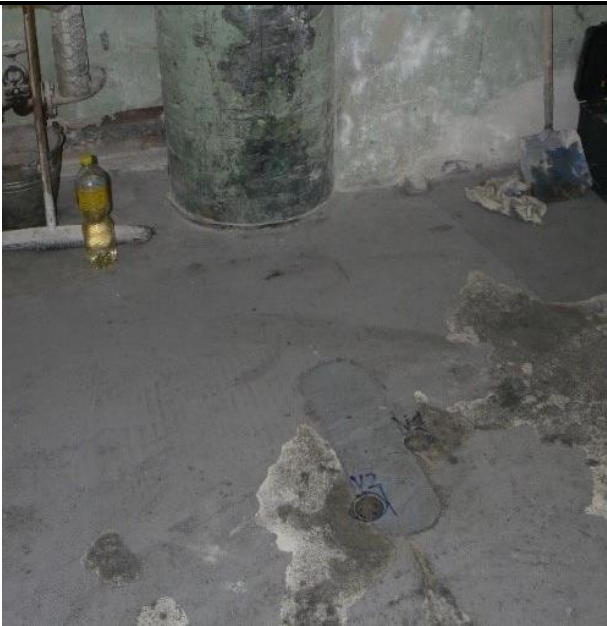
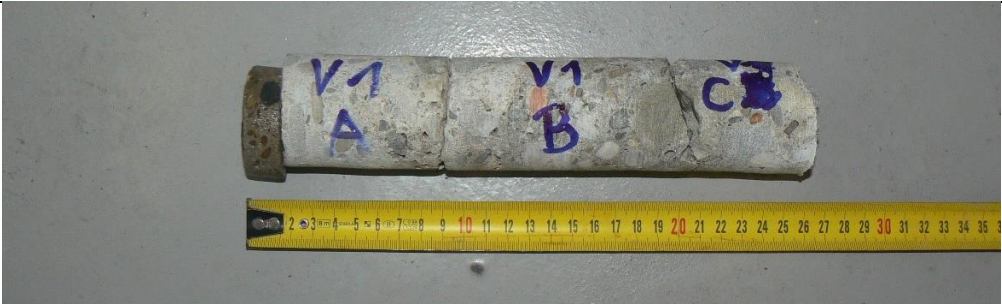
V1	
Místo odběru	Průvlak ve stropu nad 2. NP (poloha vyznačena na obr. 15).
Typ sondy	Sonda shora do stropu.
Průměr vývrtu	50 mm
Celková délka vývrtu	Cca 260 mm
Popis betonu	<ul style="list-style-type: none">- Kamenivo těžené- Frakce 0-16 mm- Maximální velikost zrn do 25 mm- Ojedinělé zrno 30 mm- Zachycena vodorovná pracovní spára- Pórovitost nízká, póry do 2 mm
Fotodokumentace

<i>Obr. 56 – Pohled na místo sondy V1 a V2 do průvlaku nad 2. NP</i>

<i>Obr. 57 – Jádrový vývrt V1</i>

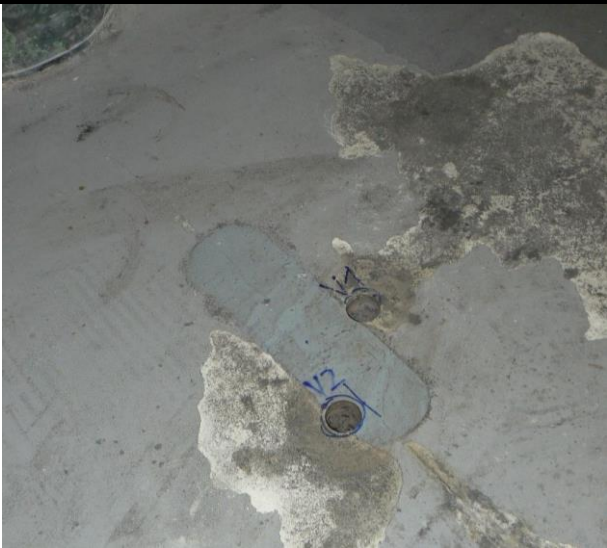
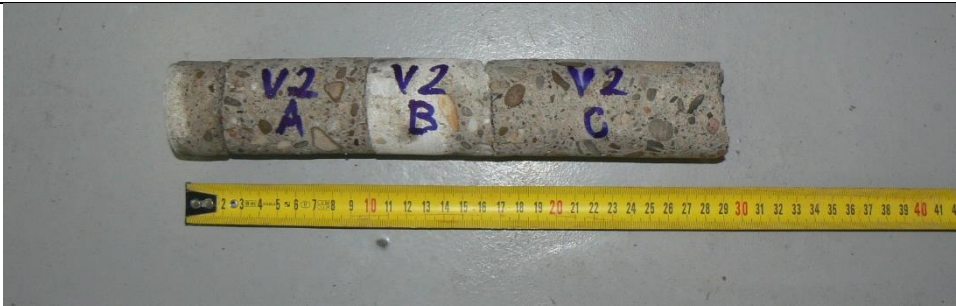
V2	
Místo odběru	Průvlak ve stropu nad 2. NP (poloha vyznačena na obr. 15).
Typ sondy	Sonda shora do stropu.
Průměr vývrtu	50 mm
Celková délka vývrtu	Cca 290 mm
Popis betonu	<ul style="list-style-type: none"> - Kamenivo těžené - Frakce 0-16 mm - Maximální velikost zrn do 25 mm - Ojedinělé zrno 30 mm - Zachycena vodorovná pracovní spára - Pórovitost nízká, póry do 2 mm
Fotodokumentace

<p><i>Obr. 58 – Místo sondy V1 a V2 do průvlaku nad 2. NP</i></p>

<p><i>Obr. 59 – Jádrový vývrt V2</i></p>

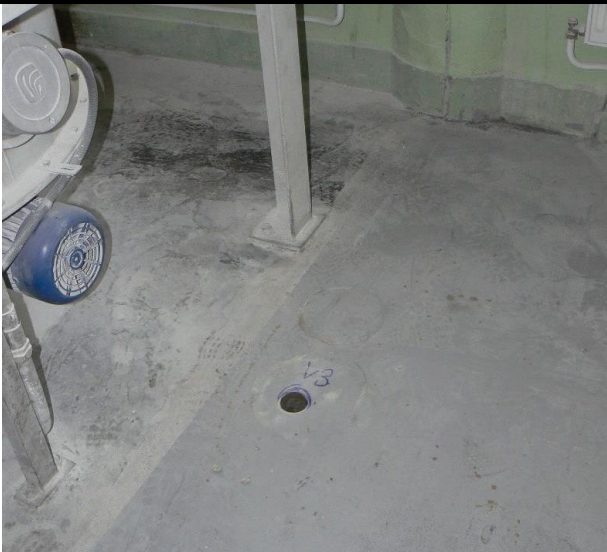
V3	
Místo odběru	Průvlak ve stropu nad 2. NP (poloha vyznačena na obr. 15).
Typ sondy	Sonda shora do stropu.
Průměr vývrtu	50 mm
Celková délka vývrtu	Cca 275 mm
Popis betonu	<ul style="list-style-type: none"> - Kamenivo těžené - Frakce 0-16 mm - Maximální velikost zrn do 25 mm - Ojedinělé zrno 50 mm - Zachycena vodorovná pracovní spára - Pórovitost nízká, póry do 2 mm
Fotodokumentace

<p><i>Obr. 60 – Místo sondy V3 do průvlaku nad 2. NP</i></p>

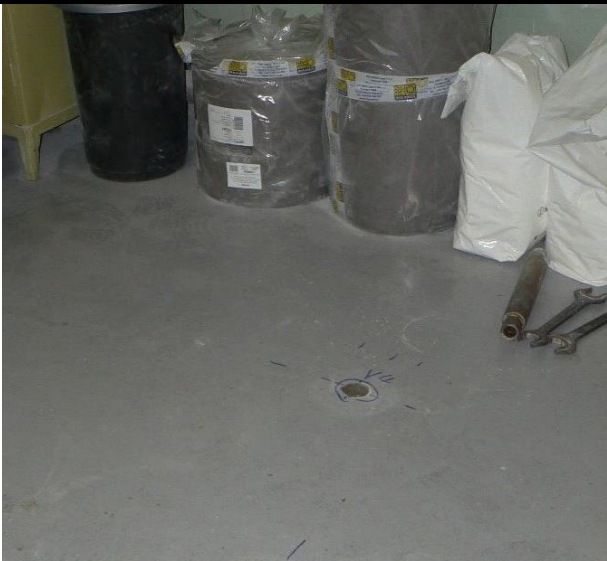
V4	
Místo odběru	Trám ve stropu nad 2. NP (poloha vyznačena na obr. 15).
Typ sondy	Sonda shora do stropu.
Průměr vývrtu	50 mm
Celková délka vývrtu	Cca 330 mm
Popis betonu	<ul style="list-style-type: none"> - Kamenivo těžené - Frakce 0-16 mm - Maximální velikost zrn do 25 mm - Ojedinělé zrno 30 mm - Zachycena vodorovná pracovní spára - Pórovitost nízká, póry do 2 mm
Fotodokumentace

<p><i>Obr. 62 – Místo sondy V4 do trámu nad 2. NP</i></p>

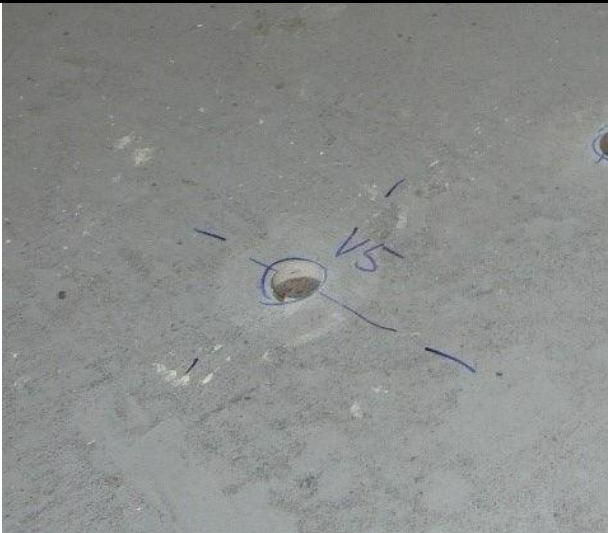
<p><i>Obr. 64 – Místo sondy V5 do trámu nad 2. NP</i></p>

V5	
Místo odběru	Trám ve stropu nad 2. NP (poloha vyznačena na obr. 15).
Typ sondy	Sonda shora do stropu.
Průměr vývrtu	50 mm
Celková délka vývrtu	Cca 340 mm
Popis betonu	<ul style="list-style-type: none"> - Kamenivo těžené - Frakce 0-16 mm - Maximální velikost zrn do 25 mm - Ojedinělé zrno 35 mm - Zachycena vodorovná pracovní spára - Pórovitost nízká, póry do 1 mm, ojediněle 5 mm
Fotodokumentace

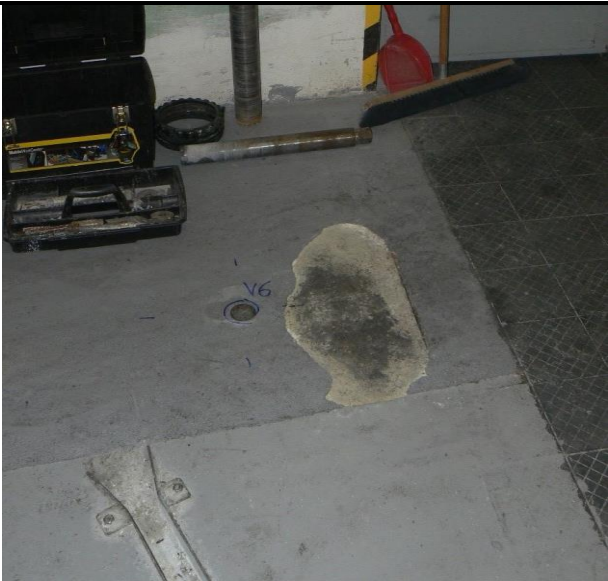
<p><i>Obr. 66 – Místo sondy V6 do trámu nad 2. NP</i></p>

V6	
Místo odběru	Trám ve stropu nad 2. NP (poloha vyznačena na obr. 15).
Typ sondy	Sonda shora do stropu.
Průměr vývrtu	50 mm
Celková délka vývrtu	Cca 280 mm
Popis betonu	<ul style="list-style-type: none"> - Kamenivo těžené - Frakce 0-16 mm - Maximální velikost zrn do 25 mm - Zachycena vodorovná pracovní spára - Část vzorku v hloubce trámu mírně mezerovitá
Fotodokumentace

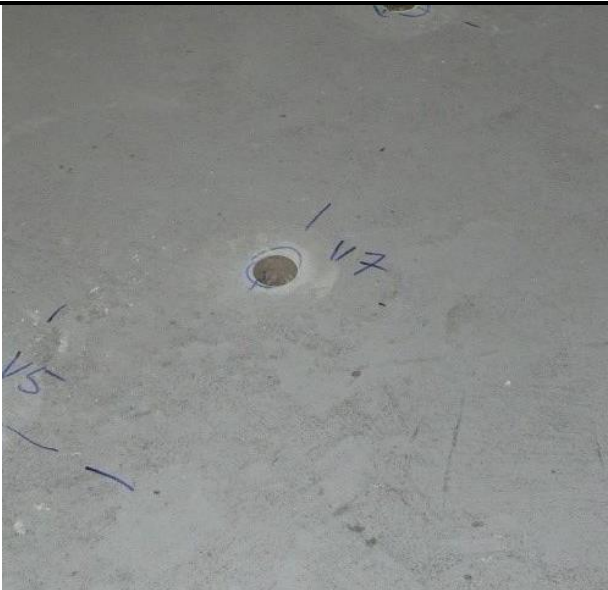
<p><i>Obr. 68 – Místo sondy V7 do desky nad 2. NP</i></p>

V7	
Místo odběru	Deska ve stropu nad 2. NP (poloha vyznačena na obr. 15).
Typ sondy	Sonda shora do stropu.
Průměr vývrtu	50 mm
Celková délka vývrtu	Cca 95 mm
Popis betonu	<ul style="list-style-type: none"> - Kamenivo těžené - Frakce 0-16 mm - Maximální velikost zrn do 25 mm - Zachycena vodorovná pracovní spára - Pórovitost mírná, póry do 2 mm
Fotodokumentace

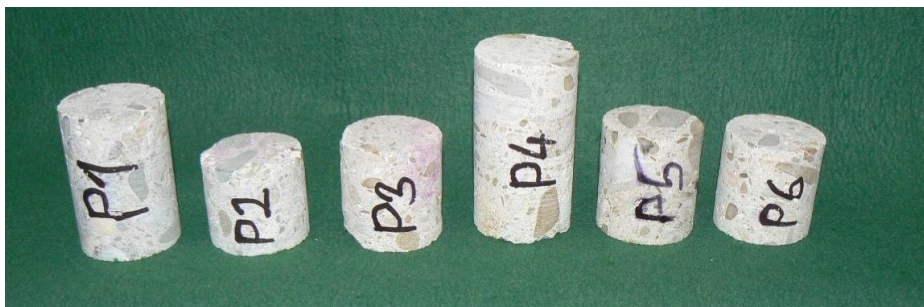
*Obr. 70 – Zkušební tělesa P1 až P6 vyrobená ze vzorků V1 až V3
(průvlaky)*

Z nosných prvků železobetonové konstrukce haly bylo odebráno celkem 13 kusů jádrových vývrtů, které jsou podrobně popsány výše. Z těchto jádrových vývrtů bylo odebráno 10 ze stropních konstrukcí a zbývající 3 ze sloupů v 1. a 2. NP. Celkem bylo vyrobeno 27 zkušebních těles pro laboratorní zkoušky betonu – viz obr. 68 až 70.

Na tělesech byla stanovena objemová hmotnost, rychlost šíření ultrazvukového vlnění s výpočtem dynamických a statických modulů pružnosti a pevnost v tlaku betonu. Výsledky zkoušek betonu jsou uvedeny v tab. 15 až tab. 23.

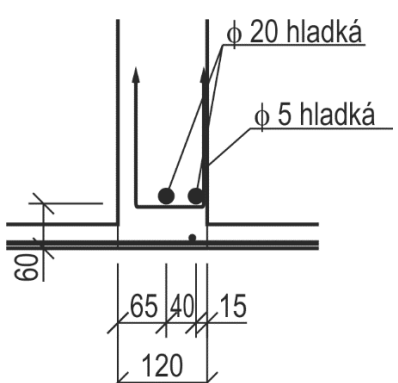
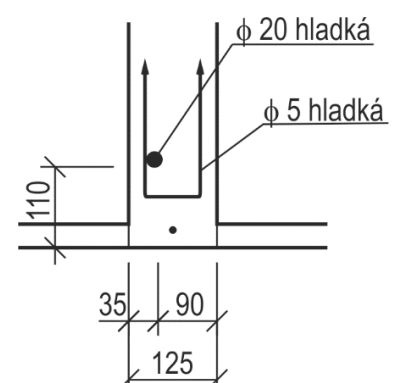
<p>Obr. 75 – Schematický výkres výztuže trámu v místě sondy T uprostřed rozpětí</p> </div> <div style="text-align: center;">

<p>Obr. 76 – Schematický výkres výztuže trámu v místě sondy T u podpory</p> </div> </div>

Výsledky stanovení vyztužení	
Uprostřed rozpětí	U podpory
<p>2x Ø 20 mm, krytí 60 mm (v řezu 2 navíc 1x Ø 16 mm, krytí 65 mm, ukončená hákem 1600 mm od kraje)</p> <p>Třmínky: dvojstřížné Ø 5 mm á 250 mm, krytí 30 mm</p> <p>Typ vyztuže: hladká</p> <p>Podhled: Železobetonová deska tloušťky 20–30 mm + omítka cca 15 mm</p>	<p>1x Ø 20 mm, krytí 110 mm</p> <p>Třmínky: dvojstřížné Ø 5 mm á 200 mm, krytí 30 mm</p> <p>Typ vyztuže: hladká</p> <p>Podhled: Železobetonová deska tloušťky 20–30 mm + omítka cca 15 mm</p>

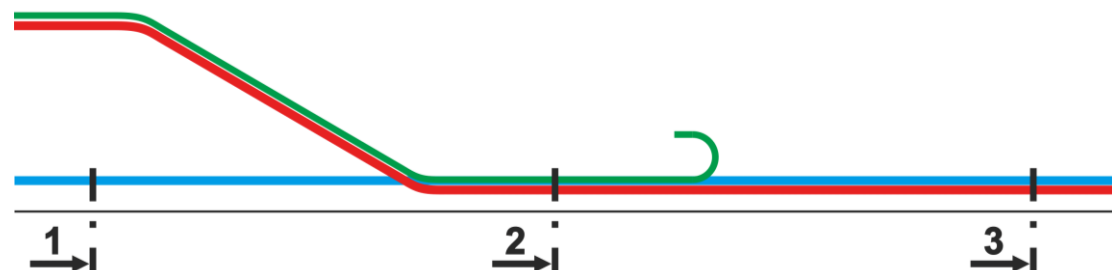
<p>Obr. 77 – Předpokládaný průběh vyztužení trámu</p> <p>Předpokládaný průběh vyztužení trámu byl vytvořen na základě stanovení vyztužení uprostřed rozpětí, u podpory a sondy cca 150 mm od kraje trámu. Výztuže značené červeně a modře jsou $\varnothing 20$ mm, výztuž značená zeleně (ukončená hákem) je $\varnothing 16$ mm. Všechny zjištěné výztuže jsou hladké.</p>
